*built and blueprinted a  
383 cu in  
"mouse", but it moves like a "rat"*

*Ein Bau- und Testbericht*

## **1 Kurze Projektbeschreibung**

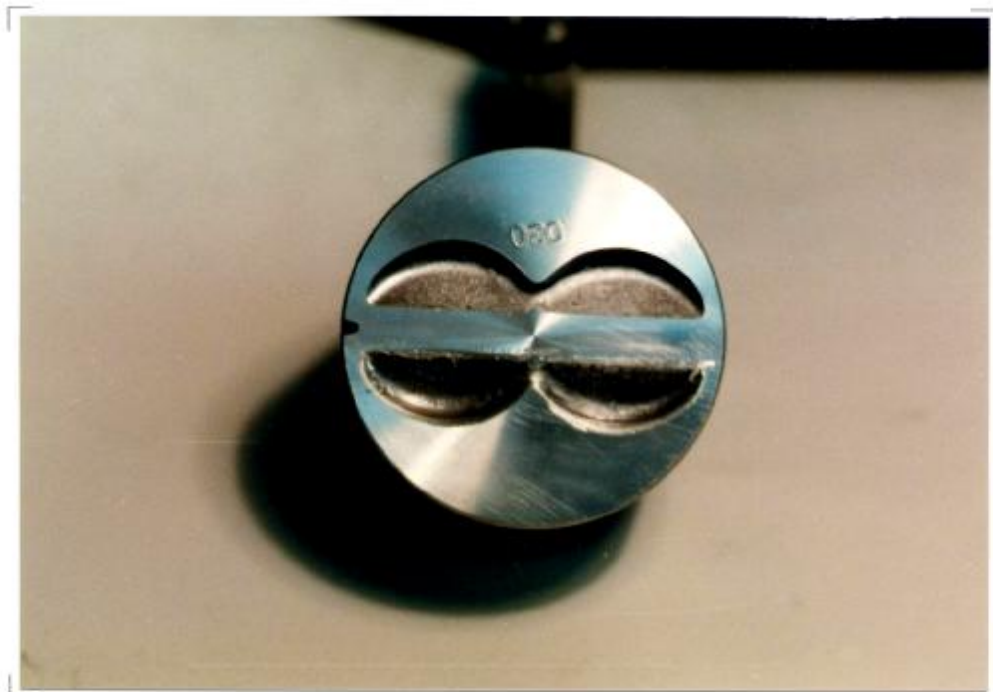
Bild 5: Um die Klingelneigung des Motors zu verringern, wurden die Ventiltaschenkanten entgratet und abgerundet. Die oberen beiden V.-Taschen wurden zum Vergleich zunächst im Ursprungszustand belassen.

Die Ventiltaschen in den Kolbenböden wurden entgratet und die Kanten gerundet, um heiße schmale Kanten zu entschärfen und so die Klingelneigung zu verringern.

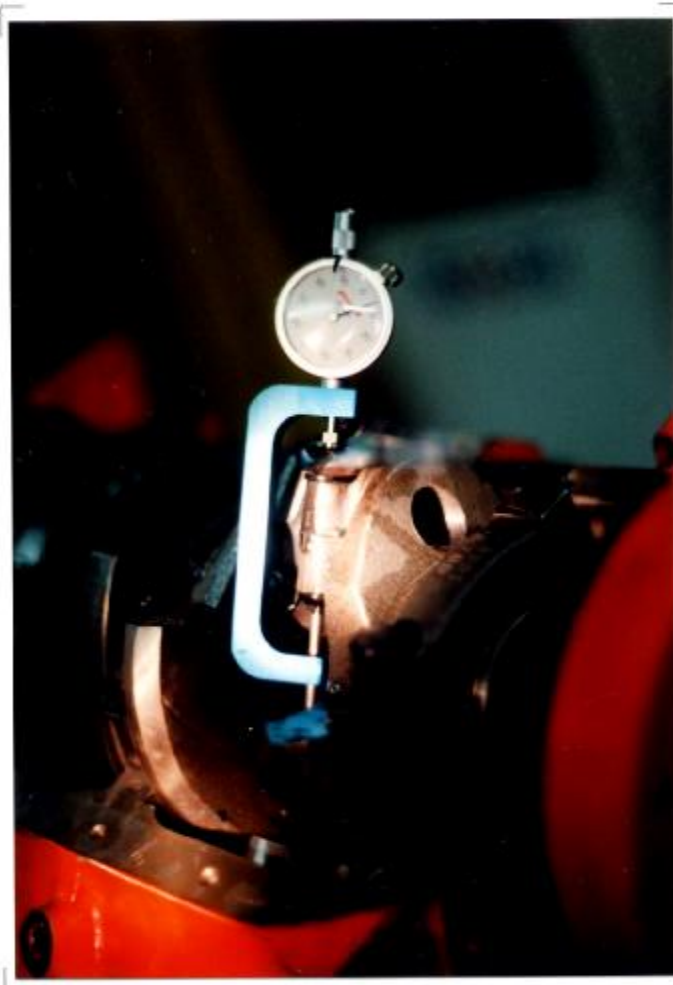
Bild 6: Festziehen der Pleuelschrauben mit Dehnungsmeßschr. auf eine Dehnung von 0,006“.

Die im unteren Pleuelfuß befindlichen Schrauben sind von der Firma ARP USA und wurden nach Spezifikationen dieser Firma unter Zuhilfenahme einer Dehnungsmeßschraube angezogen, da ein Anzug der Pleuelschrauben über Drehmoment oftmals eine unzureichende Dehnung der Schraube hervorruft.

So ist die Dehnung einer Schraube, die mittels Drehmomentschlüssel angezogen wird, von Faktoren wie: verwendetes Schmiermittel der Gewindeflanken, Rauigkeit der Gewindeflanken und Rauigkeit der Auflageflächen zwischen Mutter und Pleuellagerdeckel abhängig.

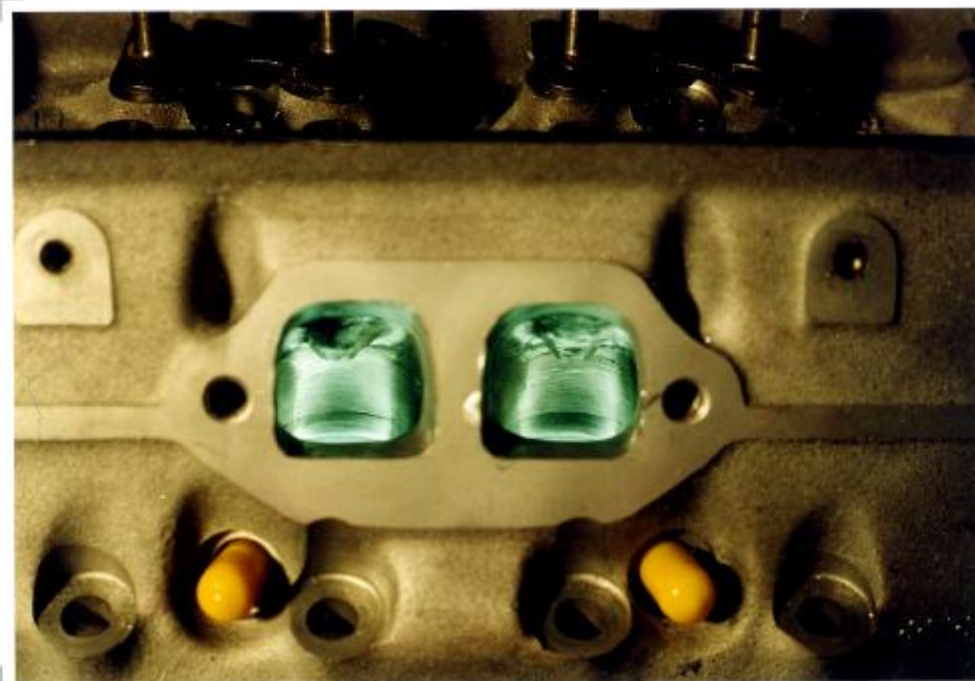
Bild 13: Nach der Fertigstellung! Erweiterter Kanal mit weggefrästen Ventilführungen und angeglichenen Ventilsitzringen. Die Unterkante des Kanals wurde nicht weggefräst und der Dichtung angepaßt, da diese Kante als Anti-Rückströmkante während der Ventilüberschneidung bei niedrigen Drehzahlen dient, und ein Rücksaugen der Abgase verhindern soll.

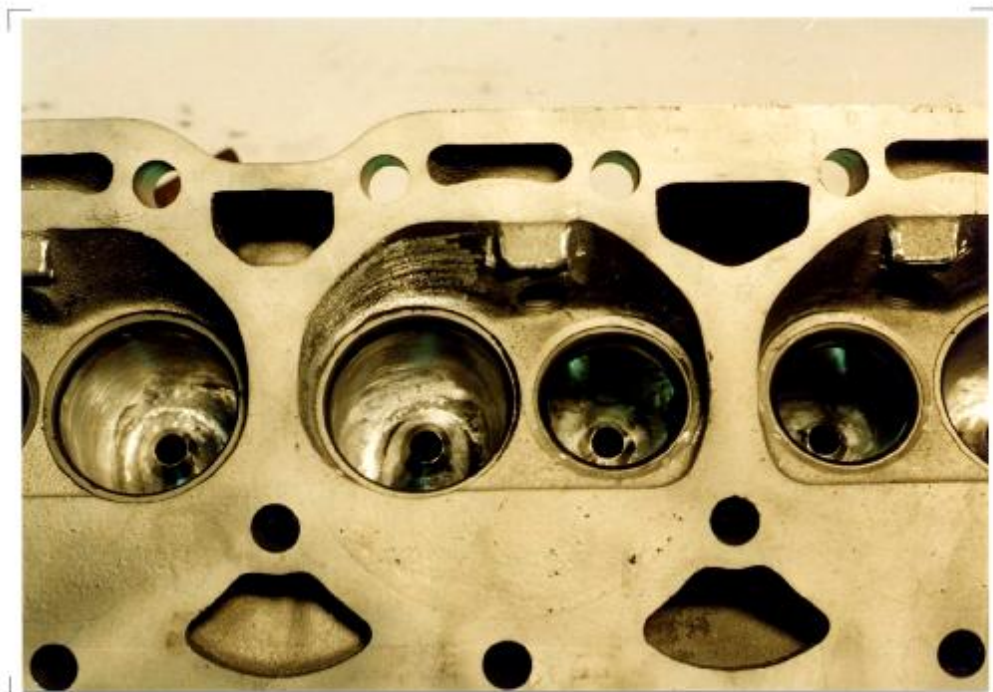
Bild 15: Nach der Fertigstellung der „Valve Bowls“ : Angeglichene Ventilsitzringe, entfernte Kanalkanten und bearbeitete Ventilführungen. Die Ventilsitze sind hier noch nicht gefräst und der Brennraum ist noch fast unbearbeitet.

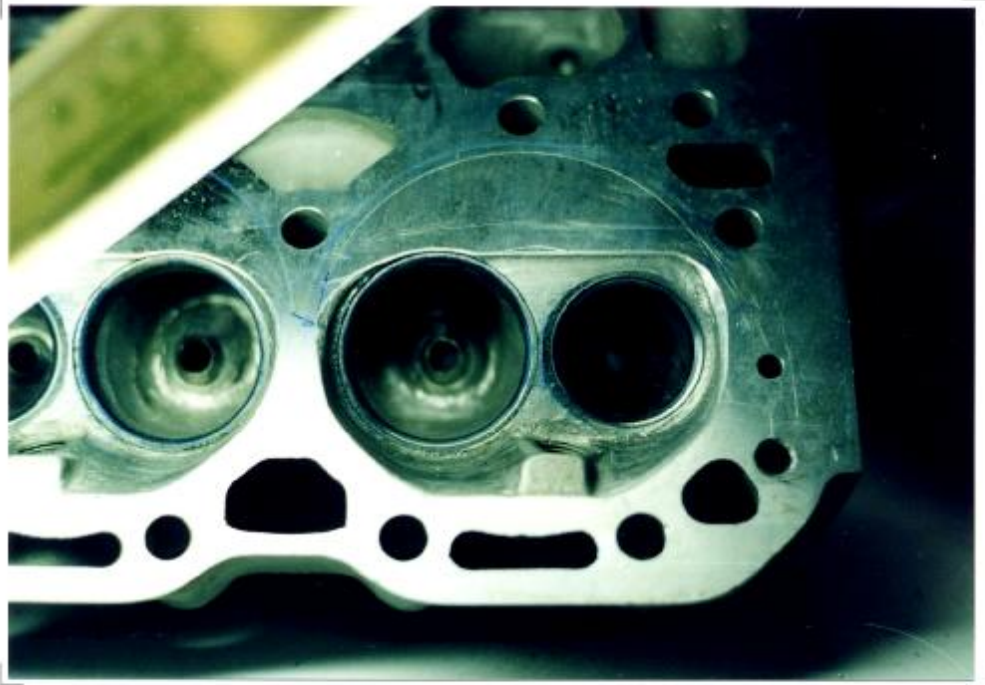
Bild 16: Der fertige Brennraum mit abgeschlossenen Ventilsitz-Fräsarbeiten, geglätteten Brennraumwänden und leichter Brennraumkantenwegnahme bis zur angezeichneten Zylinderwandung (siehe Pfeil), um die Strömung günstig zu beeinflussen.

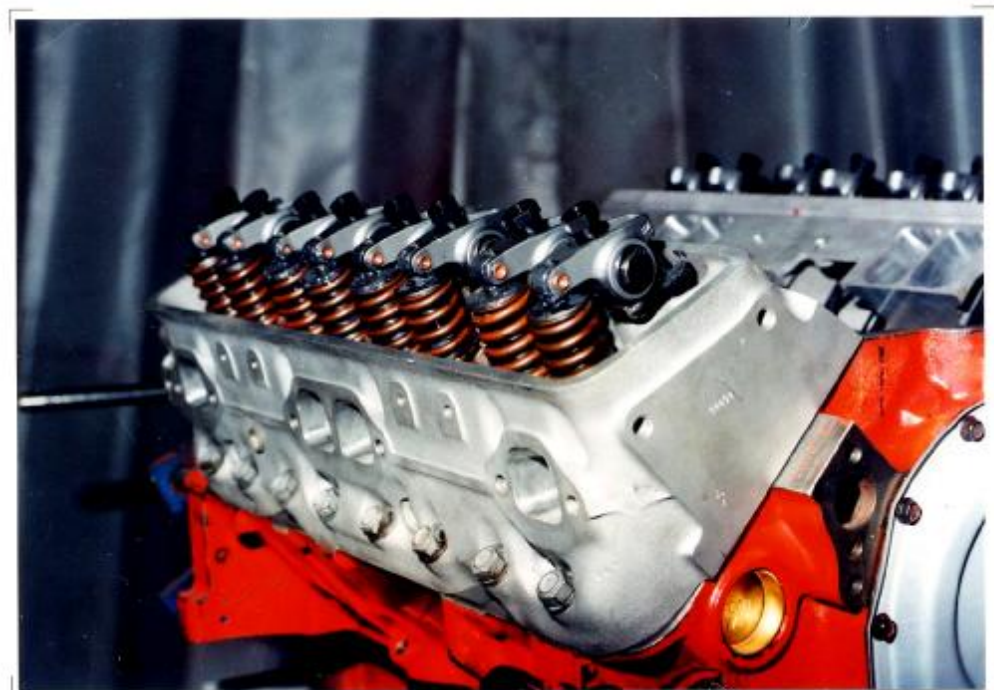
Bild 20: Fertig montierter Ventiltrieb.

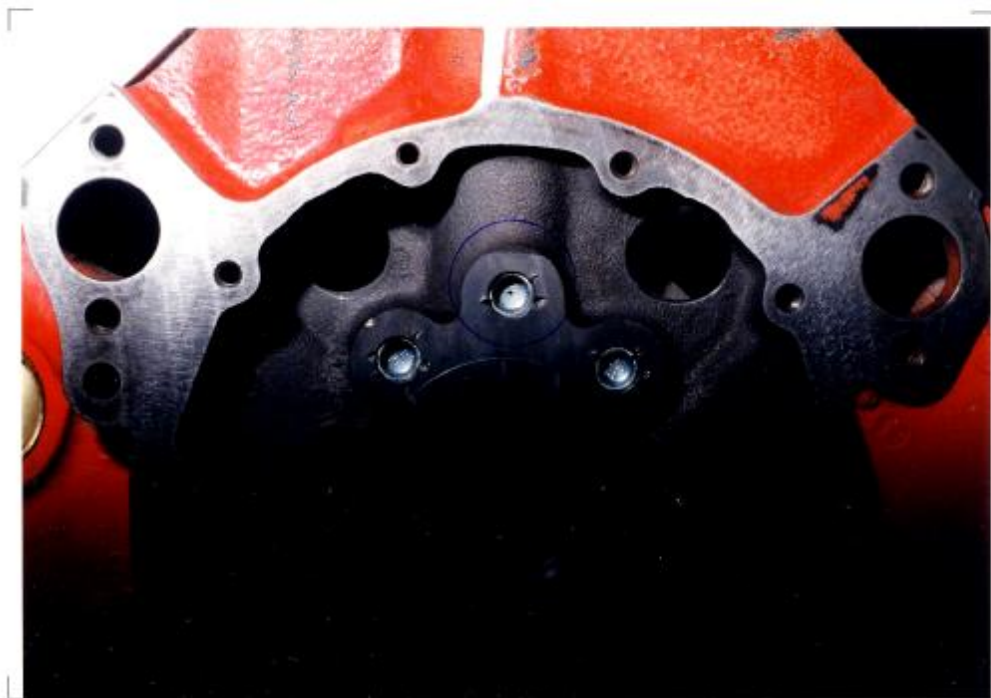
Bild 21: Luftaustrittsbohrung im mittleren Hauptölkanal ( $\varnothing=0,030''$ ) beugt dem Schmierungsmangel im vordersten Hauptlager während des Anlassvorganges vor.

Weiterhin wurde eine sehr kleine Entlüftungsbohrung in den Blindstopfen des mittleren Ölkanals vorne gesetzt.

Dies bewirkt, daß beim Starten des Motors die im Hauptölkanal befindliche Luft (bei stehendem Motor laufen ja bekanntlich die Hauptölkanäle leer) nicht durch das vordere Hauptlager gedrückt wird, und dort einen Schmierungsmangel erzeugt, sondern durch die Entlüftungsbohrung in den Steuerkettendeckel entweichen kann.

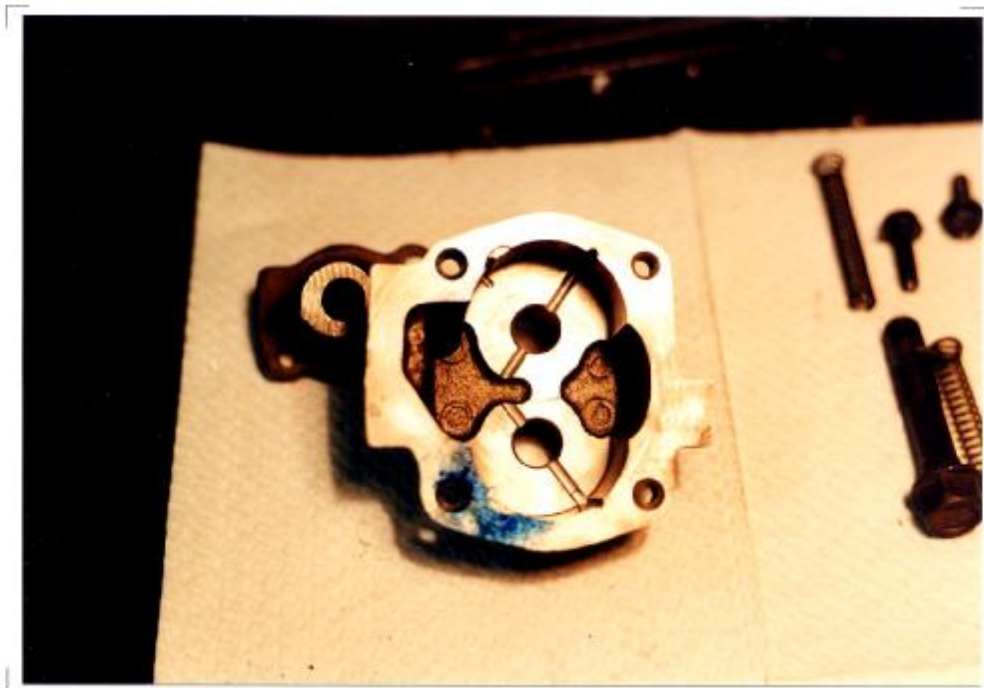
Bild 22: Druckausgleichsschlitze im Ölpumpengehäuse...

⇒ **Bearbeitung der Ölpumpe durch Hinzufügen von Druckausgleichsschlitzen und Absenkung des Öldruckes von ursprünglich 70-80 psi bei 2000 U/min auf 60 psi bei 2000 U/min**

Warum? Wesentlich ruhigerer Betrieb des Zündverteilers bei höheren Drehzahlen (der Zündverteiler treibt die Ölpumpe an), da die Druchstöße in der Pumpe abnehmen. Durch die Absenkung des Öldruckes wird weniger Motorleistung zum Antrieb der Ölpumpe benötigt. Außerdem wird Lagerauswaschungen vorgebeugt.

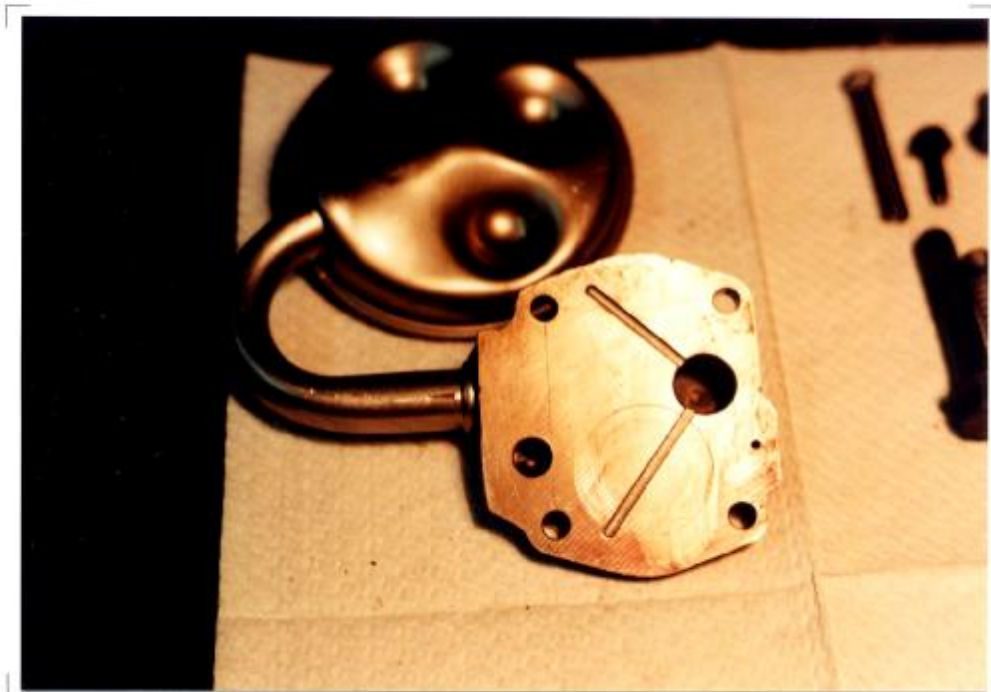
Bild 23: ... und im Ölpumpendeckel.

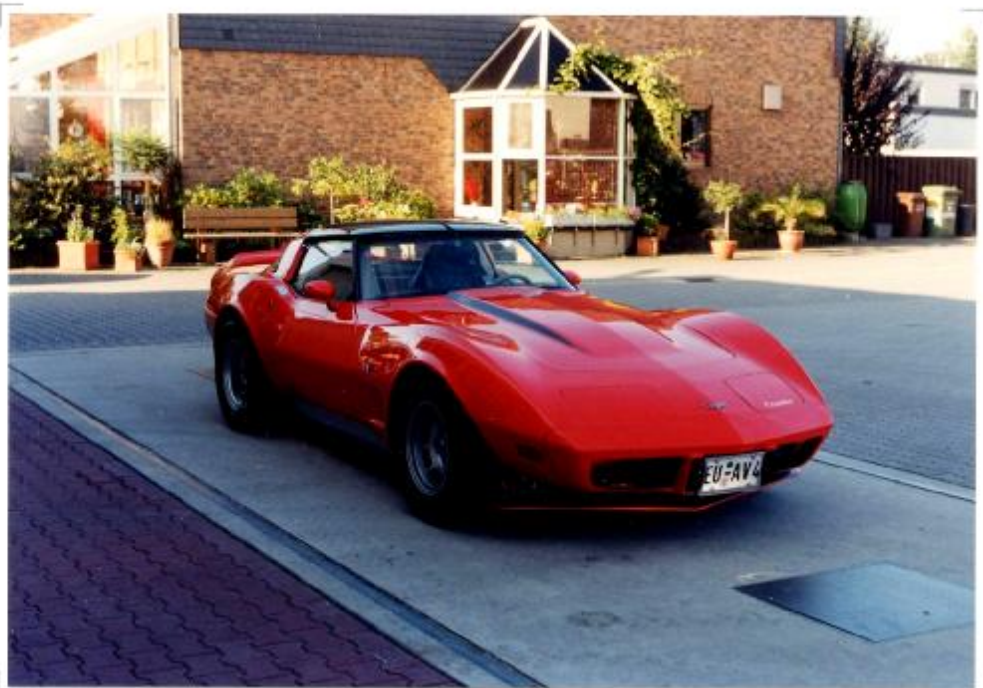
Bild 24: Fahrzeug auf der Waage.

Die Ermittlung der Fahrzeugmasse über eine Waage ergab einen Wert von  $m = 1791 \text{ kg}$  inklusive zwei Personen und einem ca. halbvollen Tank.

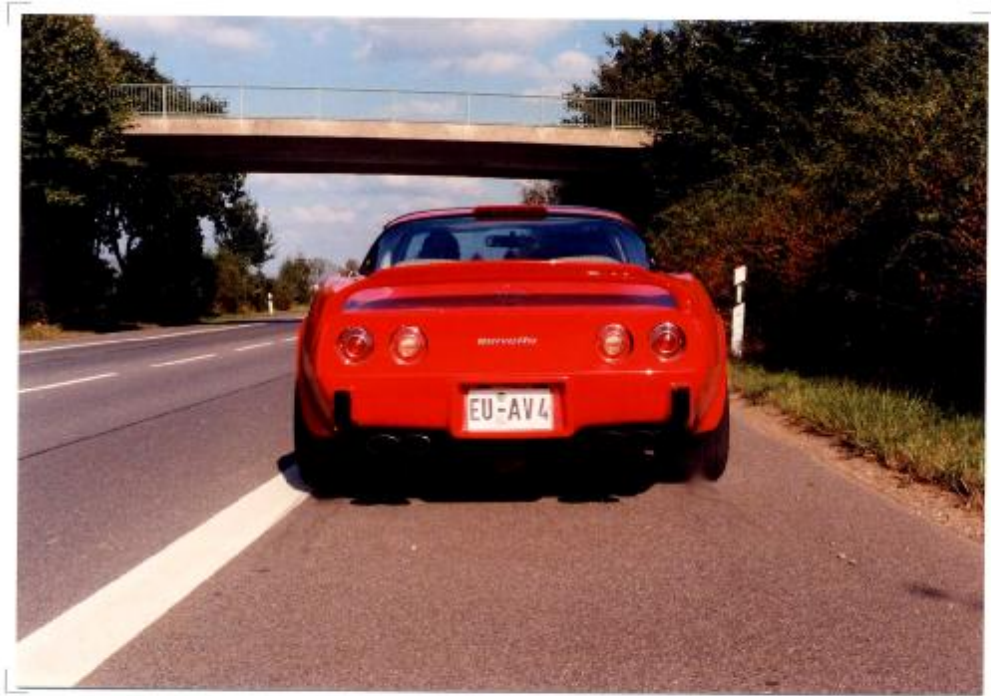
Bild 25: Corvette bei Beginn der Beschleunigung. Bei genauer Betrachtung sind die durchdrehenden Hinterräder erkennbar.

Bei den aktuellen Messungen ergab sich allerdings das Problem, daß trotz gesperrter Hinterachse die Hinterräder bei Beschleunigungsbeginn ca. für 0,5-1,0 Sek. stark durchdrehen.

So kann angenommen werden, daß bei Bestückung des Fahrzeuges mit breiterer Bereifung die gemessenen Zeitwerte um ca. 0,5 Sekunden verbessert werden können.

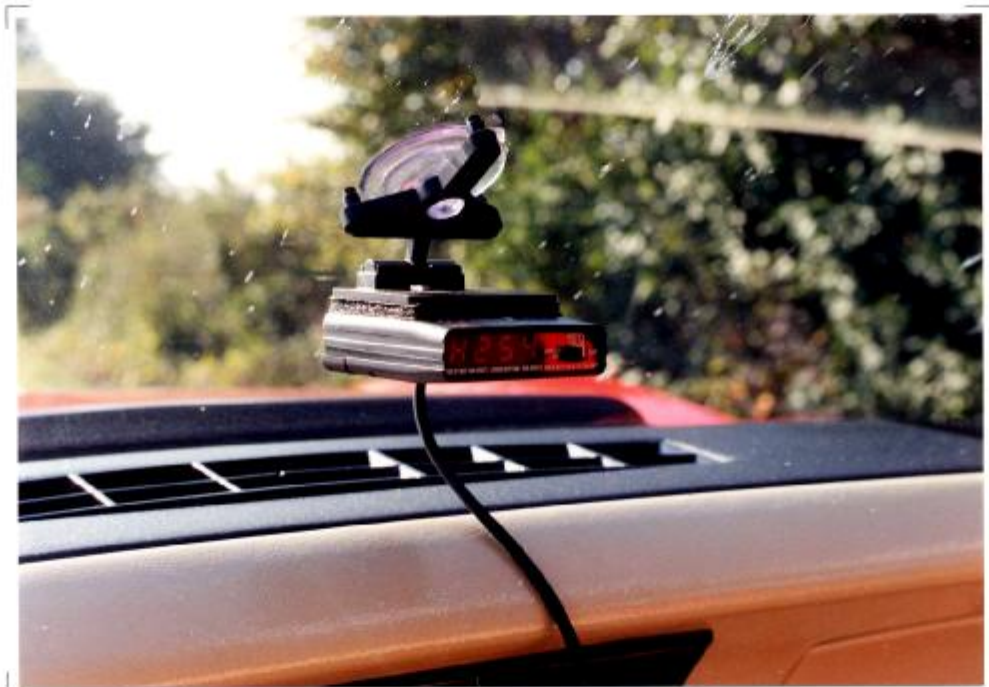
Bild 26: Meßgerät G-Tech/Pro mit angezeigter Radleistung des letzten Meßdurchganges.

Die Leistungsmessung wurde hier ganz unüblich ebenfalls auf der Straße (in real life) durchgeführt. Nach Eingabe des Fahrzeuggewichtes in das Meßgerät konnte mit den Messungen begonnen werden.

Es gab ebenfalls vier Durchgänge, deren Ergebnisse dann wiederum gemittelt wurden. Allerdings mußte auf die Radleistungen noch die bereits bekannte Verlustleistung des Antriebstranges und die Motorreibleistung addiert werden. Die so erhaltenen Werte der Motorleistung wurden dann nochmals auf die sogenannte Normleistung nach DIN 70020 umgerechnet, da hier Einflüsse von Luftdruck und Lufttemperatur eine Rolle spielen.

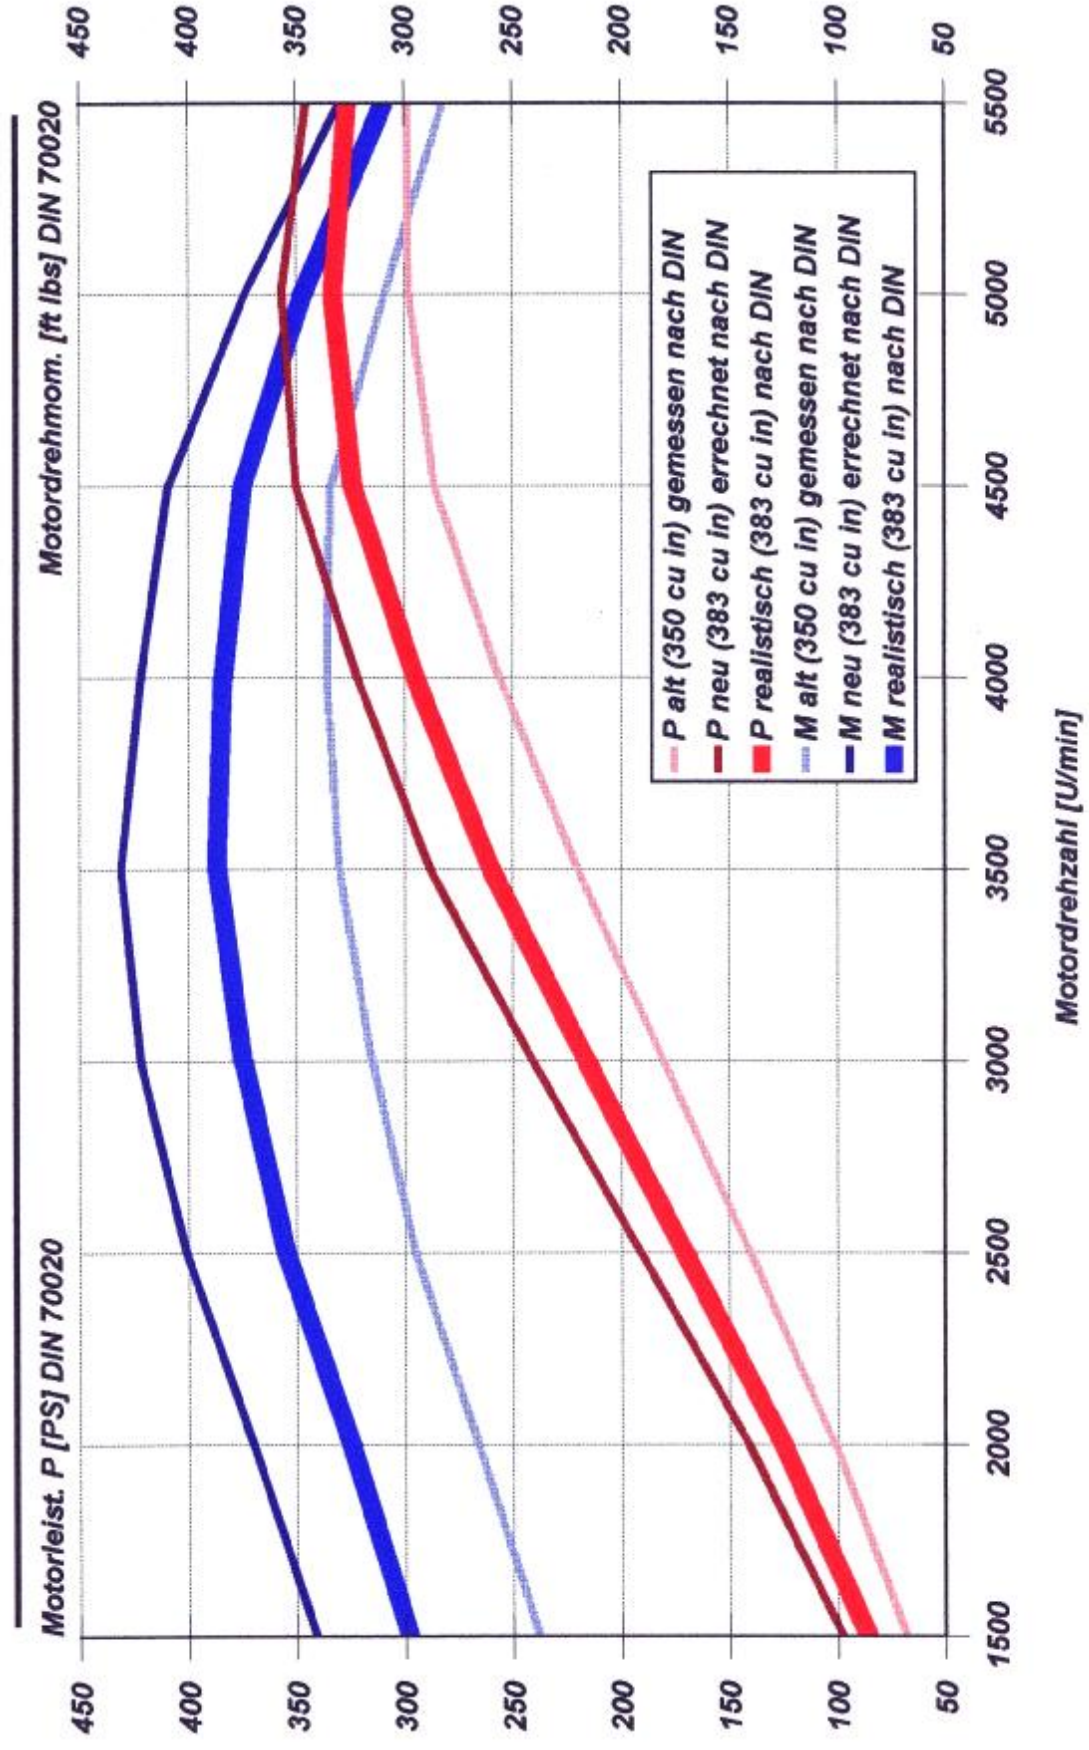
# Motorleistung und M.-Drehmoment vor und nach Umbau und Blueprinting von 350 cu in HO ZZZ auf 383 cu in.
